| <b>Dolomīta atradne "Ārēni"</b><br>(Ropažu novads) | |
| Ietekmes uz vidi novērtējuma ziņojums | |
| Geoloģiskais griezum 1-1' | |
| 4. pielikums 1. lapa | |

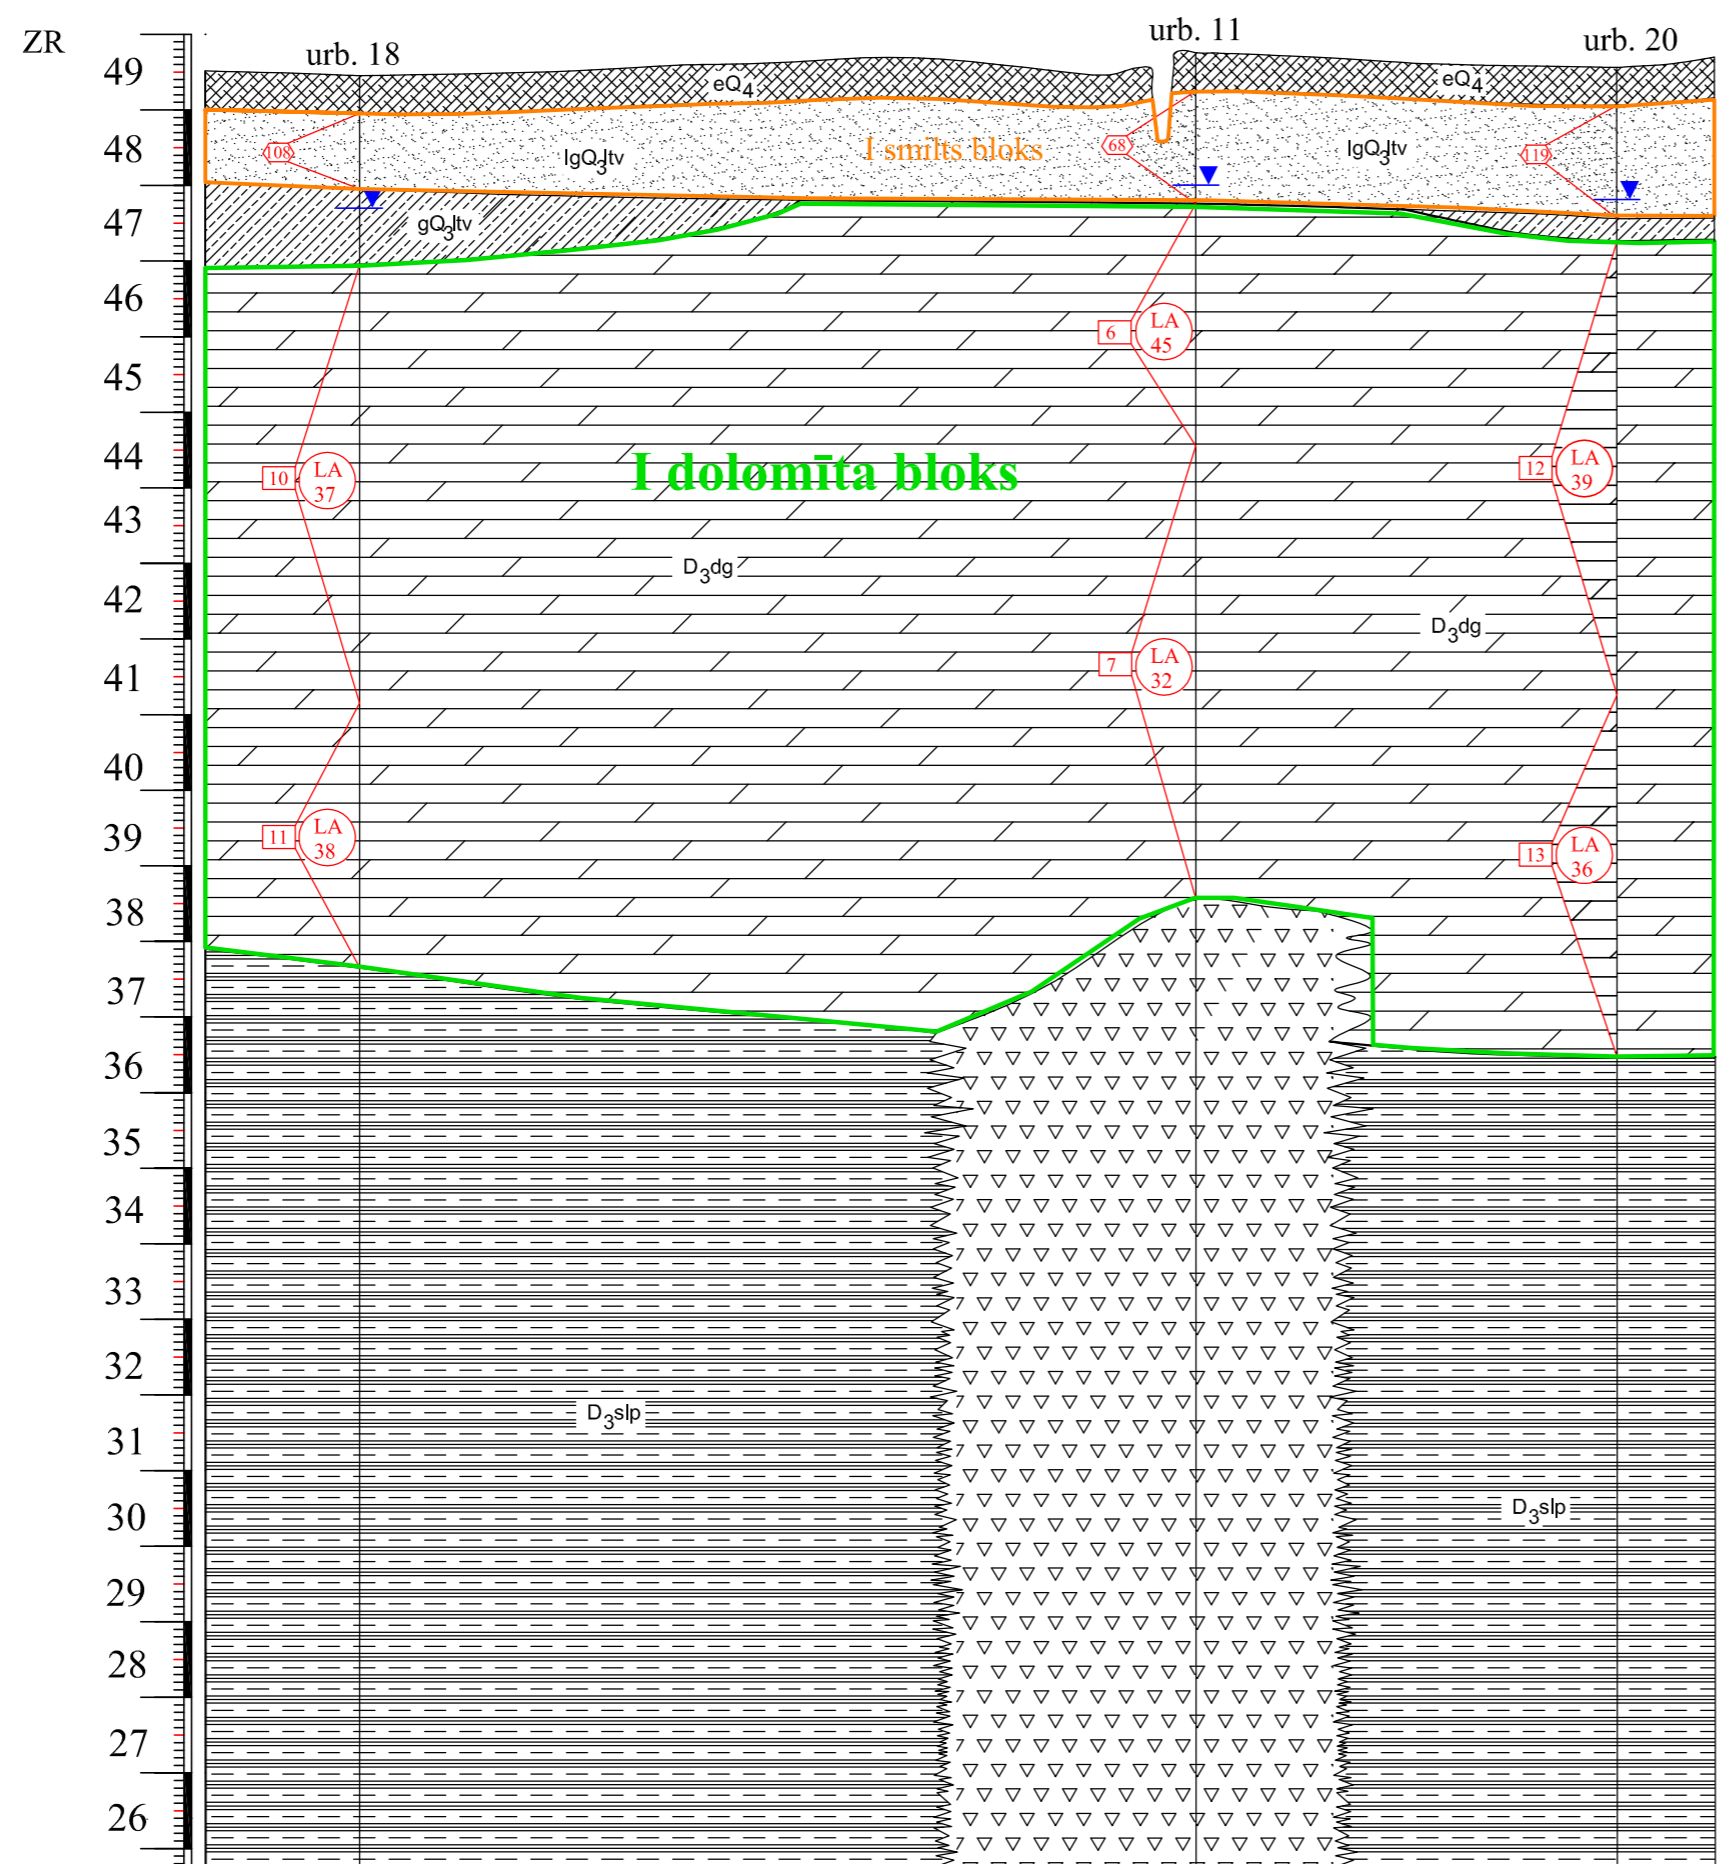
Pielikums sagatavots, izmantojot SIA "LUDUSS" atradnes "Ārēni" ģeoloģiskās izpētes (2008.-2009.) pārskata materiālus.

| Mērogs: vertikālais 1:100<br>horizontālais 1:2 000 | |
